# 随州市曾都区何店镇随州市钰丰矿业有限公司 “11·15”一般冒顶片帮生产安全事故调查报告

2022年11月15日9时55分左右，随州市曾都区何店镇谢店村随州市钰丰矿业有限公司VI号生产系统，工人在排险支护作业过程中，发生一起冒顶片帮生产安全事故，造成1人死亡，直接经济损失130万元。

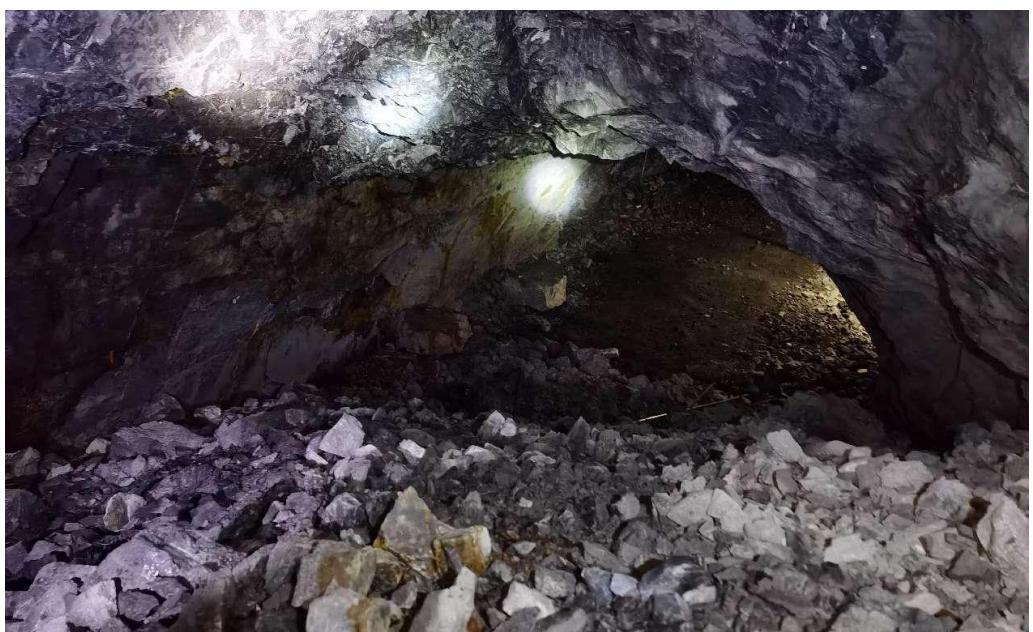
图 2 事故现场照片 (自上而下视角)

经现场勘查，事故点位于 VI 号生产系统井下-138 米中段拉底巷道通往 VI 号矿体采场的人行梯子间旁的通道内。事发点由外向里呈上升斜坡，宽度约为 2.6 米，高度约为 2.2 米。斜坡上有大量不规则石块，顶板上有多处节理裂缝，且有石块脱落痕迹，地上多处留有斑状或滴状血迹。脱落浮石重量约 70 千克。事故现场遗留 3 根钢钎撬棍（分别 1.5 米、2.2 米、3.5 米），1 顶安全帽、1 个照明头灯和 1 个防尘口罩。安全帽顶部凹陷，帽沿有裂口，内侧顶部及帽带残存大量血迹。照明头灯留有血迹。

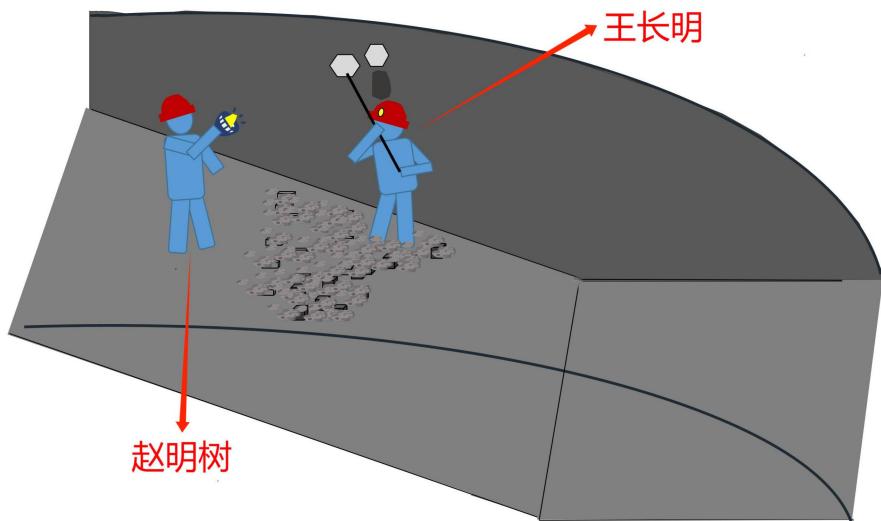
图 4 事故现场模拟图

9时55分左右，正当王长明在撬浮石的时候，浮石旁边靠墙的一块石头突然脱落，赵明树大喊一声“注意！”，脱落的石头已砸到在下方作业的王长明头上，王长明当即倒了下去，头朝上脚朝下，趴倒在斜坡石堆上。

工人违章操作。排险作业人员王长明违反钰丰公司《检撬工安全技术操作规程》中关于撬浮石作业的相关规定，在未确保自身安全情况下，站在浮石下方进行检撬作业，因撬毛作业的震动导致浮石突然冒落砸中其头部，造成事故的发生。<sup>①</sup>
