随州高新区齐星车身公司移动应急罐式储运装备  
生产厂房项目“4·13”一般高处坠落事故

调  
查  
报  
告

编制单位：随州市政府事故调查组

编制日期：2023年8月11日

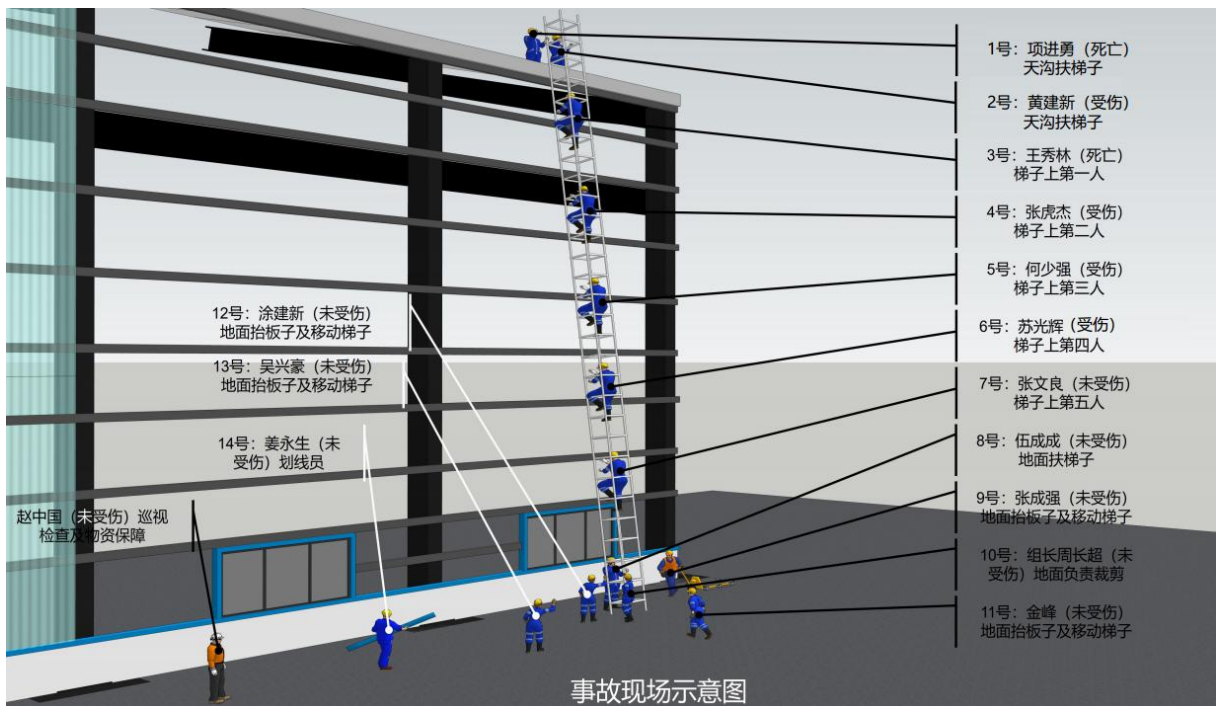
图1 人员位置示意图

2023年4月13日12时30分，苏氏彩钢公司彩钢板安装班组人员到项目厂房西侧外墙工地上继续上午的彩钢板安装作业。当班人员分工由班组长周长超安排，项进勇、黄建新两人负责在厂房屋顶扶井字梯，王秀林、张虎杰、何少强、苏光辉、张文良五人负责站在井字梯上安装彩钢板，周长超、伍成成、张成强、金峰、涂建新、吴兴豪、姜永生七人在地面负责彩钢板划线、裁板、提升和扶梯子等辅助作业。人员位置具体见图1。

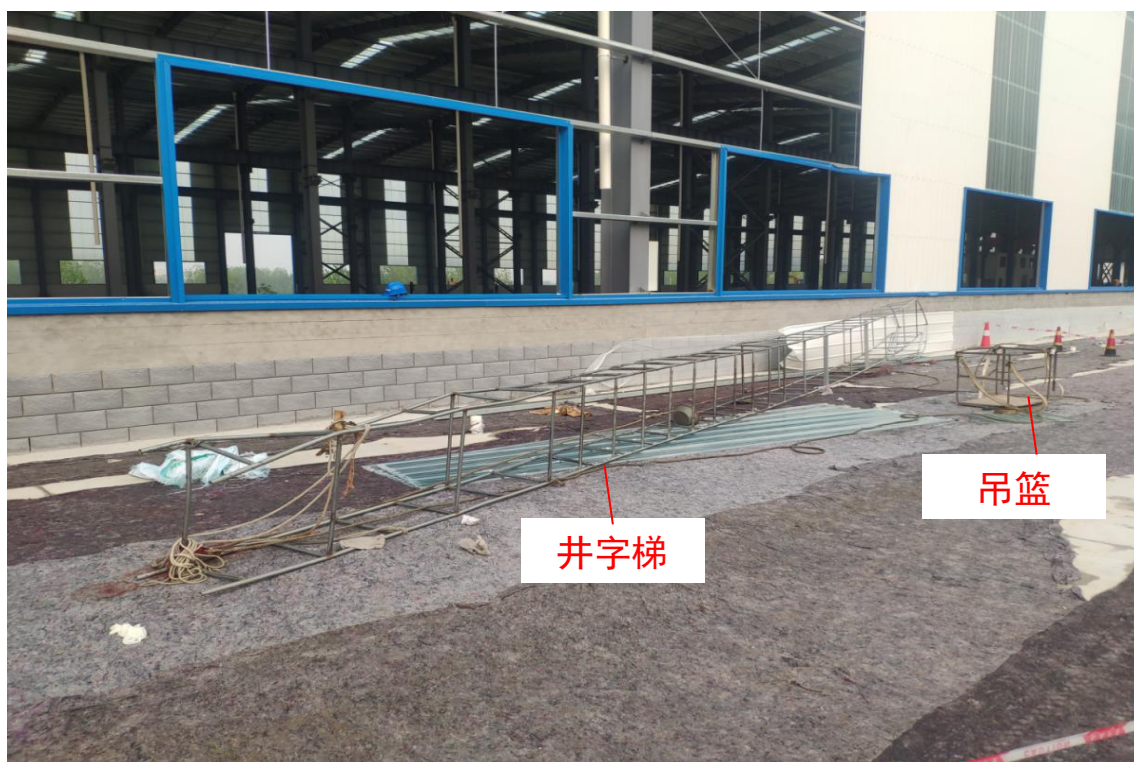
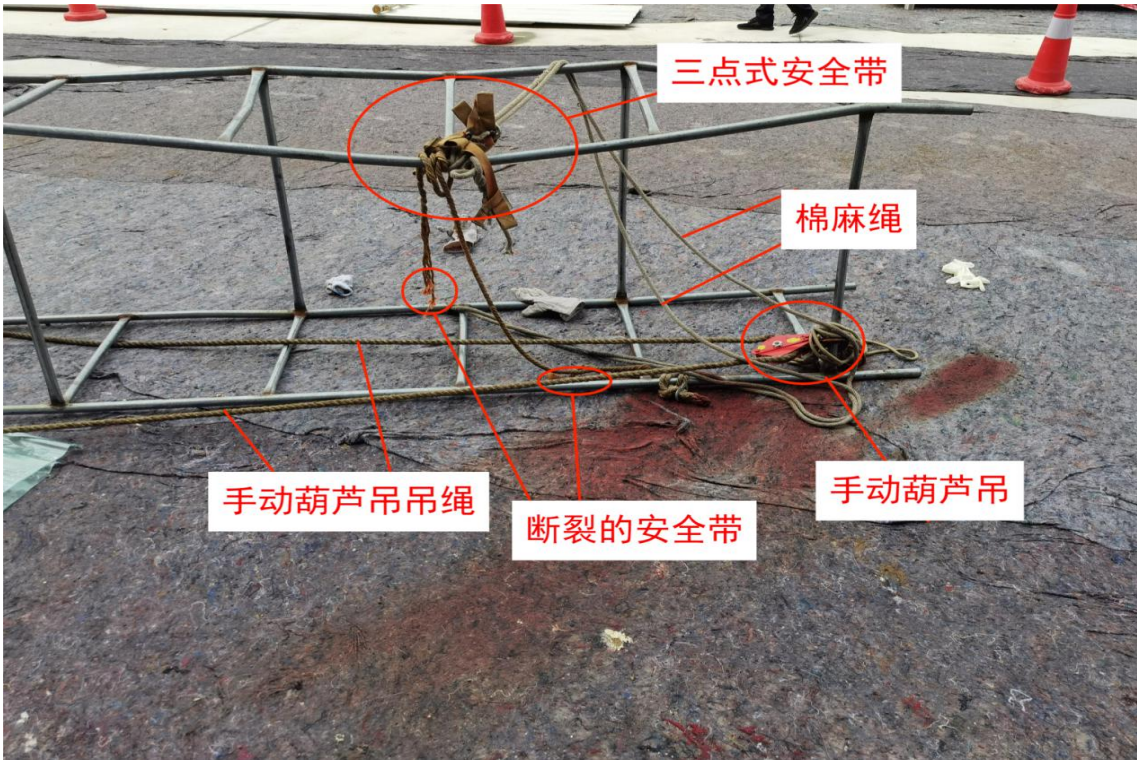
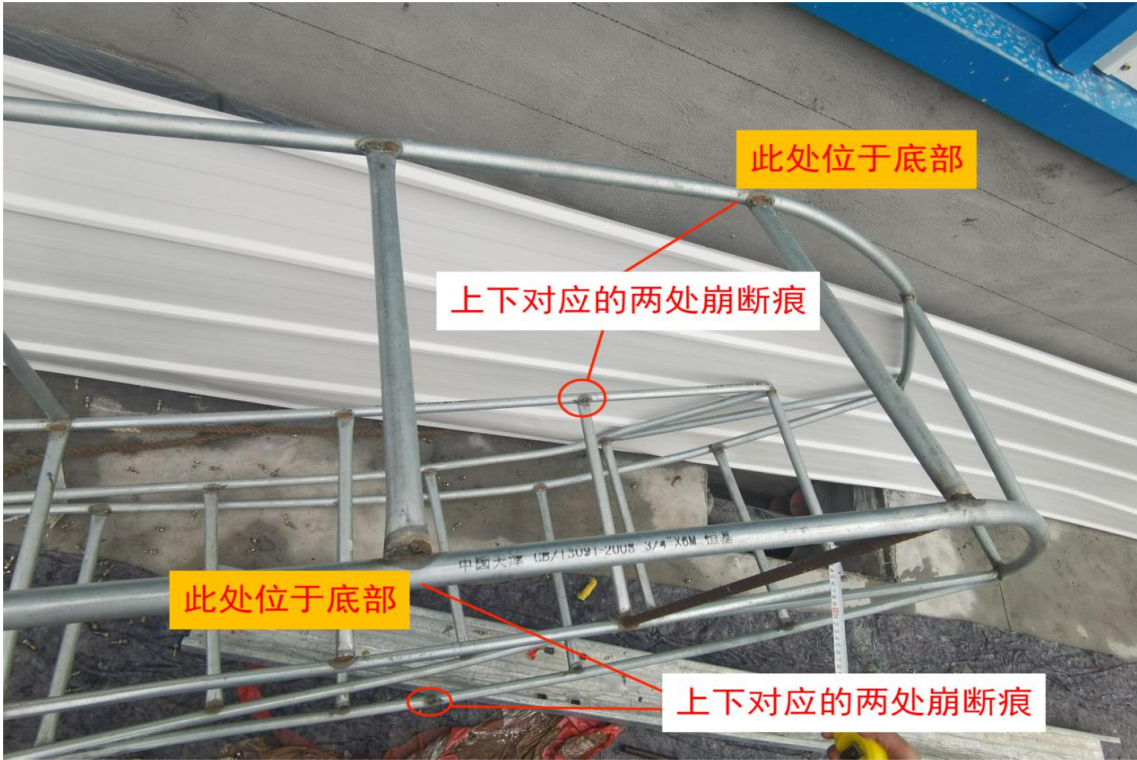
事故现场位于厂房西侧墙体外的空地上，空地为水泥硬化地面。厂房采用桩基+钢结构，建筑高度16m，层高一层，长338m，宽81m，事故发生该侧墙体窗框上有一处撞痕，撞痕右侧墙体已经完工，左侧墙体待安装墙面彩钢板和透明瓦。

事故现场被反光锥和警戒带隔离，隔离区地面上有1架倾倒的井字梯、1个吊篮、1块彩钢板、2块透明瓦、大量散落在地的螺丝钉以及散落的劳保用品。井字梯顶部地面上有一滩血迹，部分井字梯架体和麻绳上沾有血迹。

井字梯由DN20钢制空心管焊接而成，长宽高尺寸为0.5×0.7×18.4米。井字梯整体倒在地上，顶部结构变形，底部结构对折，架体结构受损严重。井字梯底部地上有1根DN20镀锌空心钢管和1根直径14mm螺纹实芯钢条，均长0.5米。架体上有4处明显的崩断痕（含焊疤）。架体顶部挂载有1具手动葫芦，

距离架体顶部 1 米处踏棍上捆绑有 1 副三点式安全带和 1 根棉麻绳，安全带已断裂。

现场勘查时发现：倾翻的井字梯底部支腿对折，底部由立体框架结构变成平面结构，架体上有 4 处明显的焊点开焊崩断痕。井字梯底部地面上有一根 DN20 的镀锌空心钢管和一根直径约 14mm 的螺纹钢，长度均为 0.5m，其长度、两端开焊的焊点痕迹与架体侧面的宽度、开焊的焊点痕迹一致，可以判断是从架体上脱落的撑杆。事故现场情况与现场相关人员描述，以及事故原因分析一致。
