随州高新区随州鼎祥商贸有限公司 “12·18”一般坠落事故调查报告

随州市政府事故调查组

2023年10月27日

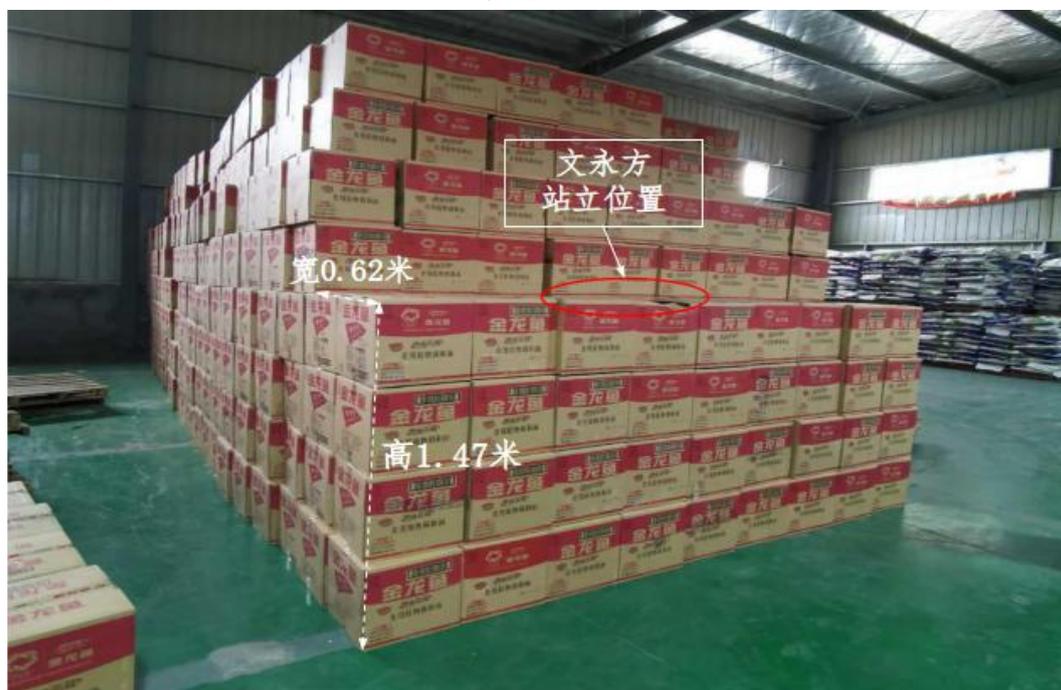
图 1 事故现场食用油货垛

事故发生位置位于仓库的东北角,装有桶装食用油的纸箱货堆上。纸箱上印制有“金龙鱼”、“食用植物调和油”、“净含量:5升×4”、“易碎品”、“堆码层数极限6”等图形字样。纸箱长宽高分别为0.38m、0.33m、0.36m。该货堆共码放8层纸箱,顶部距离地面2.88m。事故点位于该堆垛第4层的箱顶平面上,该平

面距离地面 1.47m，长 3.03m，宽 0.62m，面积约为 1.88 m²。该平面左起第 4 个食用油纸箱外包装破损，呈凹陷撕裂状。

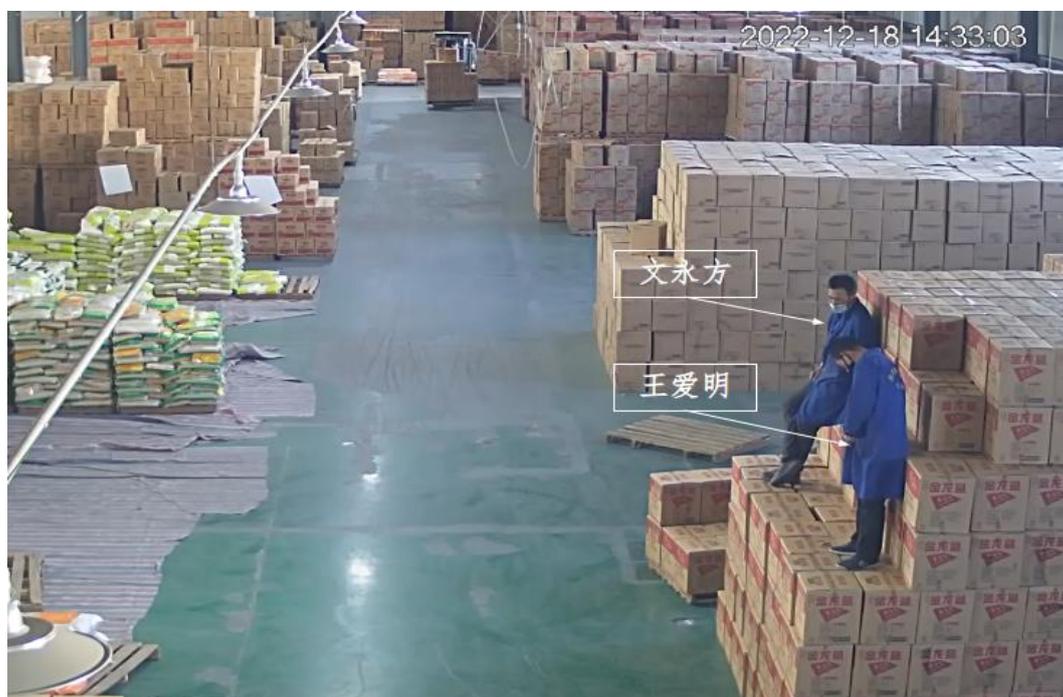
图 2 事发前现场监控图像

油)转移完毕,高伟驾驶叉车离开现场。此时文永方、王爱明两人站立在已码放4层的纸箱(内含食用油)上。该站立作业面三面临边,剩余一面堆码着最高8层、最低6层的纸箱(内含食用油)。

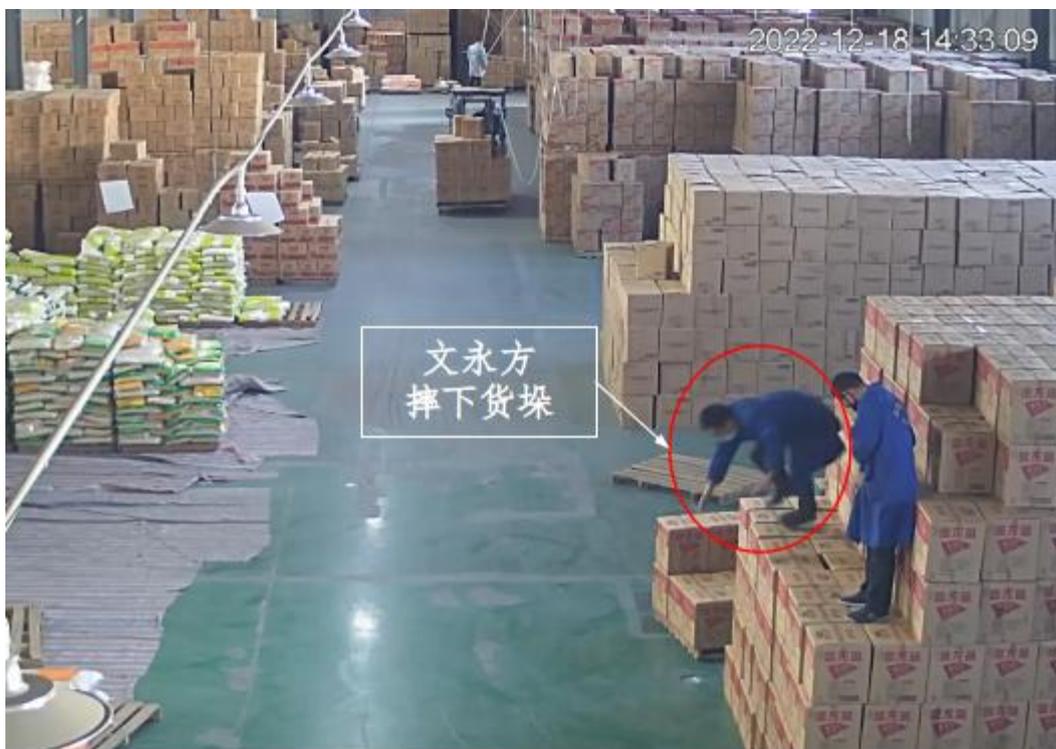
图 3 事发时现场监控图像

14时33分,文永方单脚撑在纸箱上斜靠在后侧8层高的食用油箱体上,随后身体向前倾倒坠落,下坠时左腿膝盖跪压在箱体边缘致纸箱一角压毁凹陷撕裂,随后头朝下撞上了水泥硬化地面。文永方坠落后侧躺在地上,失去了意识。

事故直接原因是：装卸堆码作业人员文永方违反装卸、搬运及物品堆码作业安全要求，冒险站在 4 层高易碎品纸箱（内含食用油）上作业，身体失衡坠落，头部着地导致死亡。

1. 冒险作业。根据纸箱（内含食用油）包装上印有“易碎品”标志等特性，结合抽样检测的抗压强度、耐破强度、边压强度及承载力试验分析结果，人员不能踩踏包装纸箱。文永方未按照物品包装上指示标志的要求和物品的特性进行操作^[1]，事发时文永方单脚站立在 4 层高纸箱（内含食用油）上，且脚踩位置距离箱体外边缘仅 0.33m，有坠落风险，属于冒险作业。
