随州曾都随州市老城区排水防涝设施建设
改造项目“5·4”一般坍塌事故

调
查
报
告

随州市政府事故调查组

2025年6月6日

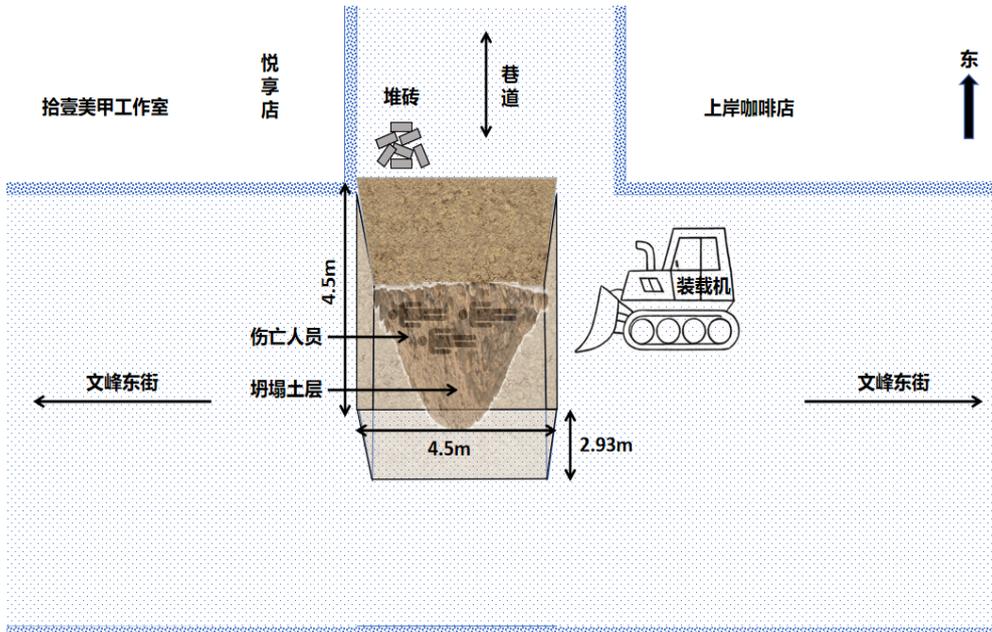
图 1 事故现场示意图

16 时 24 分许，基坑东侧的边坡突发坍塌。基坑内作业的刘先德、刘先高、詹昌富 3 人躲避不及被土方掩埋。

文峰东街事故路段宽度为 9 米，基坑顶部路面开挖尺寸为 4.5 米 × 4.5 米，靠近道路边沿放坡条件有限，且检查井设计井深为 2.93 米，施工单位仍采用自然放坡开挖。自然放坡的坡度（1:0.5）超过现场施工条件允许的最陡坡度（1:1.25），基坑处于不安全状态，违反了《给水排水构筑物工程施工及验收规范》（GB50141-2008）的相关规定，是导致事故发生的直接原因之一。

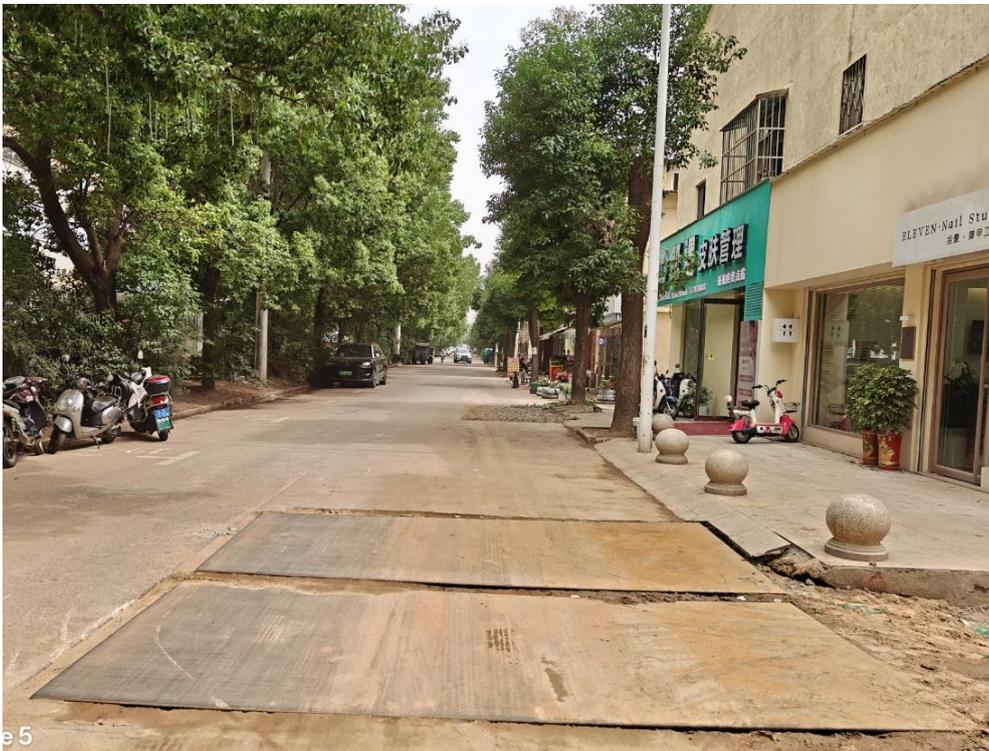
图 5 事故周边环境（事发后自南向北摄）

事故发生于曾都区文峰东街，为南北走向道路，事故路段路面宽约 9 米。文峰东街北接交通大道，南连神农大道，事故地点位于文峰东街道自南向北 115 米处。现场勘验时事故点已被回填并铺盖钢板。根据东城消防救援大队提供照片，还原现场情况。
